PROJETO: **REFORMA PASSEIO E MURO COM GRADE**
CEI MUNICIPAL HILDA DA SILVA VELHO

PREFEITURA OTACILIO COSTA

OBRA: PROJETO DE REFORMA DO ESTACIONAMENTO E FECHAMENTO CRECHE DESENHO: _____

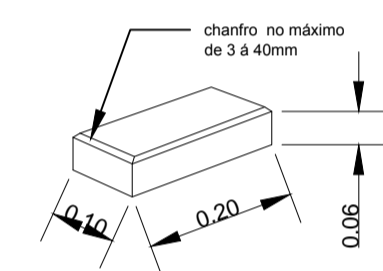
Método de execução

- 1º- regularização terreno
- 2º- compactação
- 3º- base brita nº1 (e=10 cm)
- 4º- compactação
- 5º- pedrisco ou areia média - (e=5 cm)
- 6º- lajota paver - (e=6 cm)
- 7º- compactação
- 8º- rejunte pó de pedra ou areia fina
- 9º- compactação
